FLUIDRA

DEFEKTY SPOWODOWANE KOROZJĄ - DIAGNOSTYKA

- JANUARY 2022 -

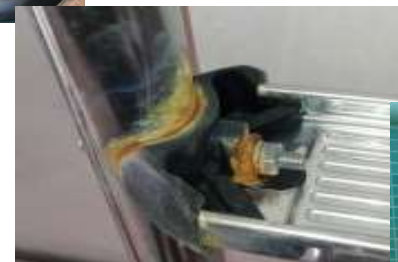
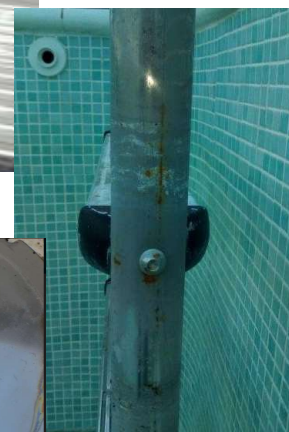
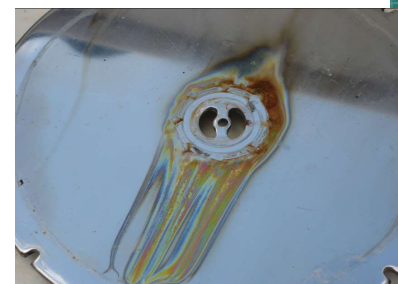
Defekt Rdza

Jednorodna korozja zidentyfikowana na całej powierzchni. Zwykle plamy rozpryskowe i jednolita korozja wokół określonych obszarów
Zarówno rozkład, jak i stopień zaawansowania utleniania są jednolite.

Czynnikami utleniającymi, które powodują taką korozję, są zwykle środowiska silnie kwaśne (np. stężenia Cl poza zalecanymi granicami), Kondensacja.

- Wysokie stężenie chloru w wodzie basenowej
- Bezpośrednie rozpryskiwanie Cl / Br na przedmioty
- Połączenie poziomu chloru i wilgotności w bliskim otoczeniu

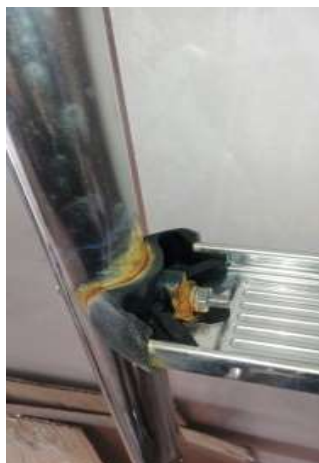
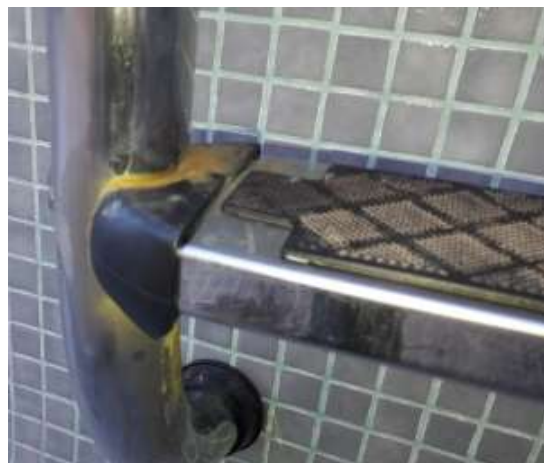
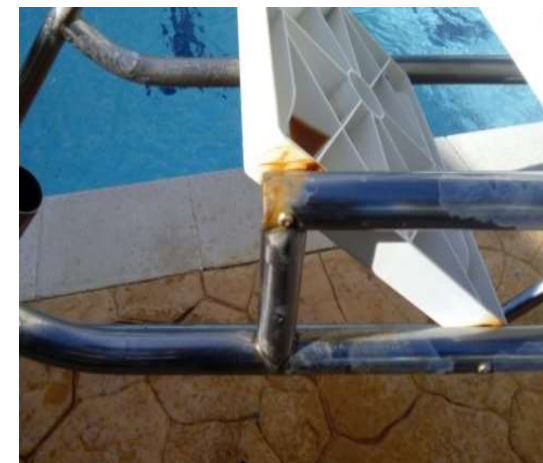
Defekt Korozja międzywęzłowa

Opis Występuje na złączach, metal-metal / metal-tworzywo, w środowisku zawierającym chlor i cząstki lub ciała stałe w zawieszynie.

Lokalizacja utleniania: tylko na obwodzie dotkniętego obszaru.

- Koncentrowanie się lub odkładanie się ciał stałych w zawieszynie
- Warunki wodne o $\text{pH} \leq 6,8$
- Nie usunięcie zabezpieczającej folii ze stopnia

- Specjalna kontrola zawieszonych cząstek i poziomu pH
- Częstotliwość recyrkulacji i filtracji
- Działania zapobiegawcze utrzymujące czystość obszarów międzywęzłowych

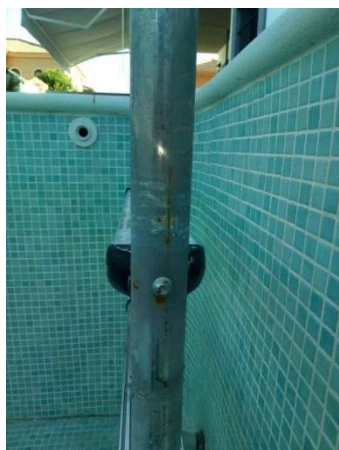
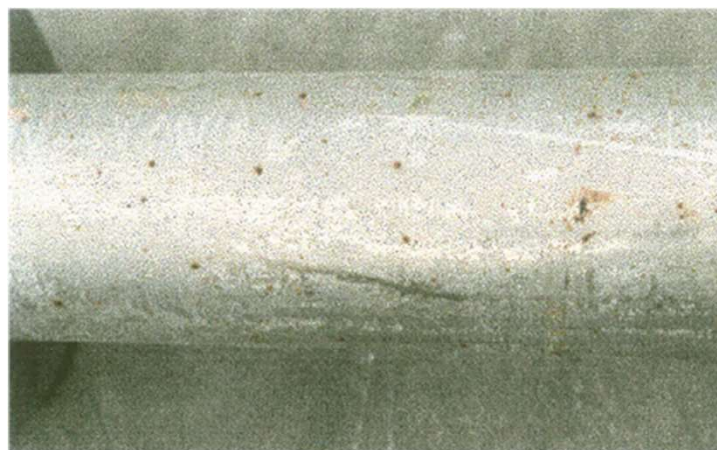
Defekt Wżery,
Linie spawu

Opis Powstaje, gdy większa część powierzchni jest w stanie pasywnym, a tylko bardzo małe punkty w stanie aktywnym (z chlorkami).

▶ Dotknięty obszar jest punktowy i specyficzny: obszar spawania lub wżery powierzchniowe. Nie rozprzestrzenia się powierzchniowo.

Przyczyna Punkty wywołane obecnością:

- Nagromadzenie odpadów
- Różna chropowatość powierzchni
- Miejsca na powierzchni o wyższej temperaturze
- Strefy linii wodnej

- Czyszczenie zapobiegawcze w celu uniknięcia przywierania
- Gładkie/jednolite wykończenie powierzchni

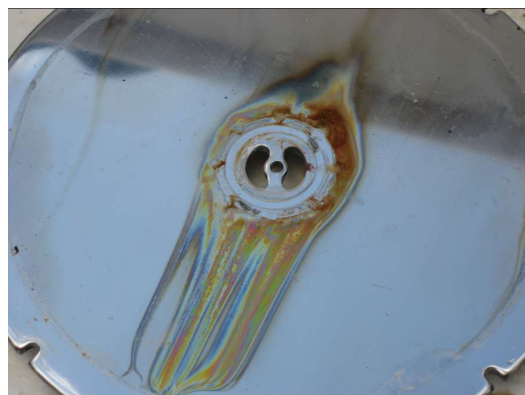
Defekt Prądy upływowe

Opis Przekieki prądów pochodzących z urządzeń elektrycznych zasilanych prądem stałym, takich jak: projektory, urządzenia do elektrolizy, ...itp., zainstalowane w basenie.

Jego kształt jest zazwyczaj liniowy/równoległy, tworząc "iryzowane" gradientowe zabarwienie o większej szerokości na początku i zwężające się w miarę oddalania się od niego.

- Brak odpowiedniego stanu elektrycznego urządzeń lub ich punktów połączeń.
- W niektórych przypadkach, choć nie jest to przyczyna ani źródło, brak obwodu ekwipotencjalnego lub połączenia z nim może spowodować pojawienie się tego typu korozji.

- Po zakończeniu instalacji wyposażenia elektrycznego w basenie należy sprawdzić woltmierzem potencjał osprzętu nierdzewnego zainstalowanego w basenie. Podłączyć uziemienie do obwodu ekwipotencjalnego.
